# عمارة المسجد الأقصى المبارك

- الحرم القدسي الشريف ٧
- عمارة المسجد الأقصى المبارك ٢٧
- إصلاح المسجد الأقصى وتجديده ٢٩
- مذكرة عن "مشروع إصلاح المسجد الأقصى" ٦٥

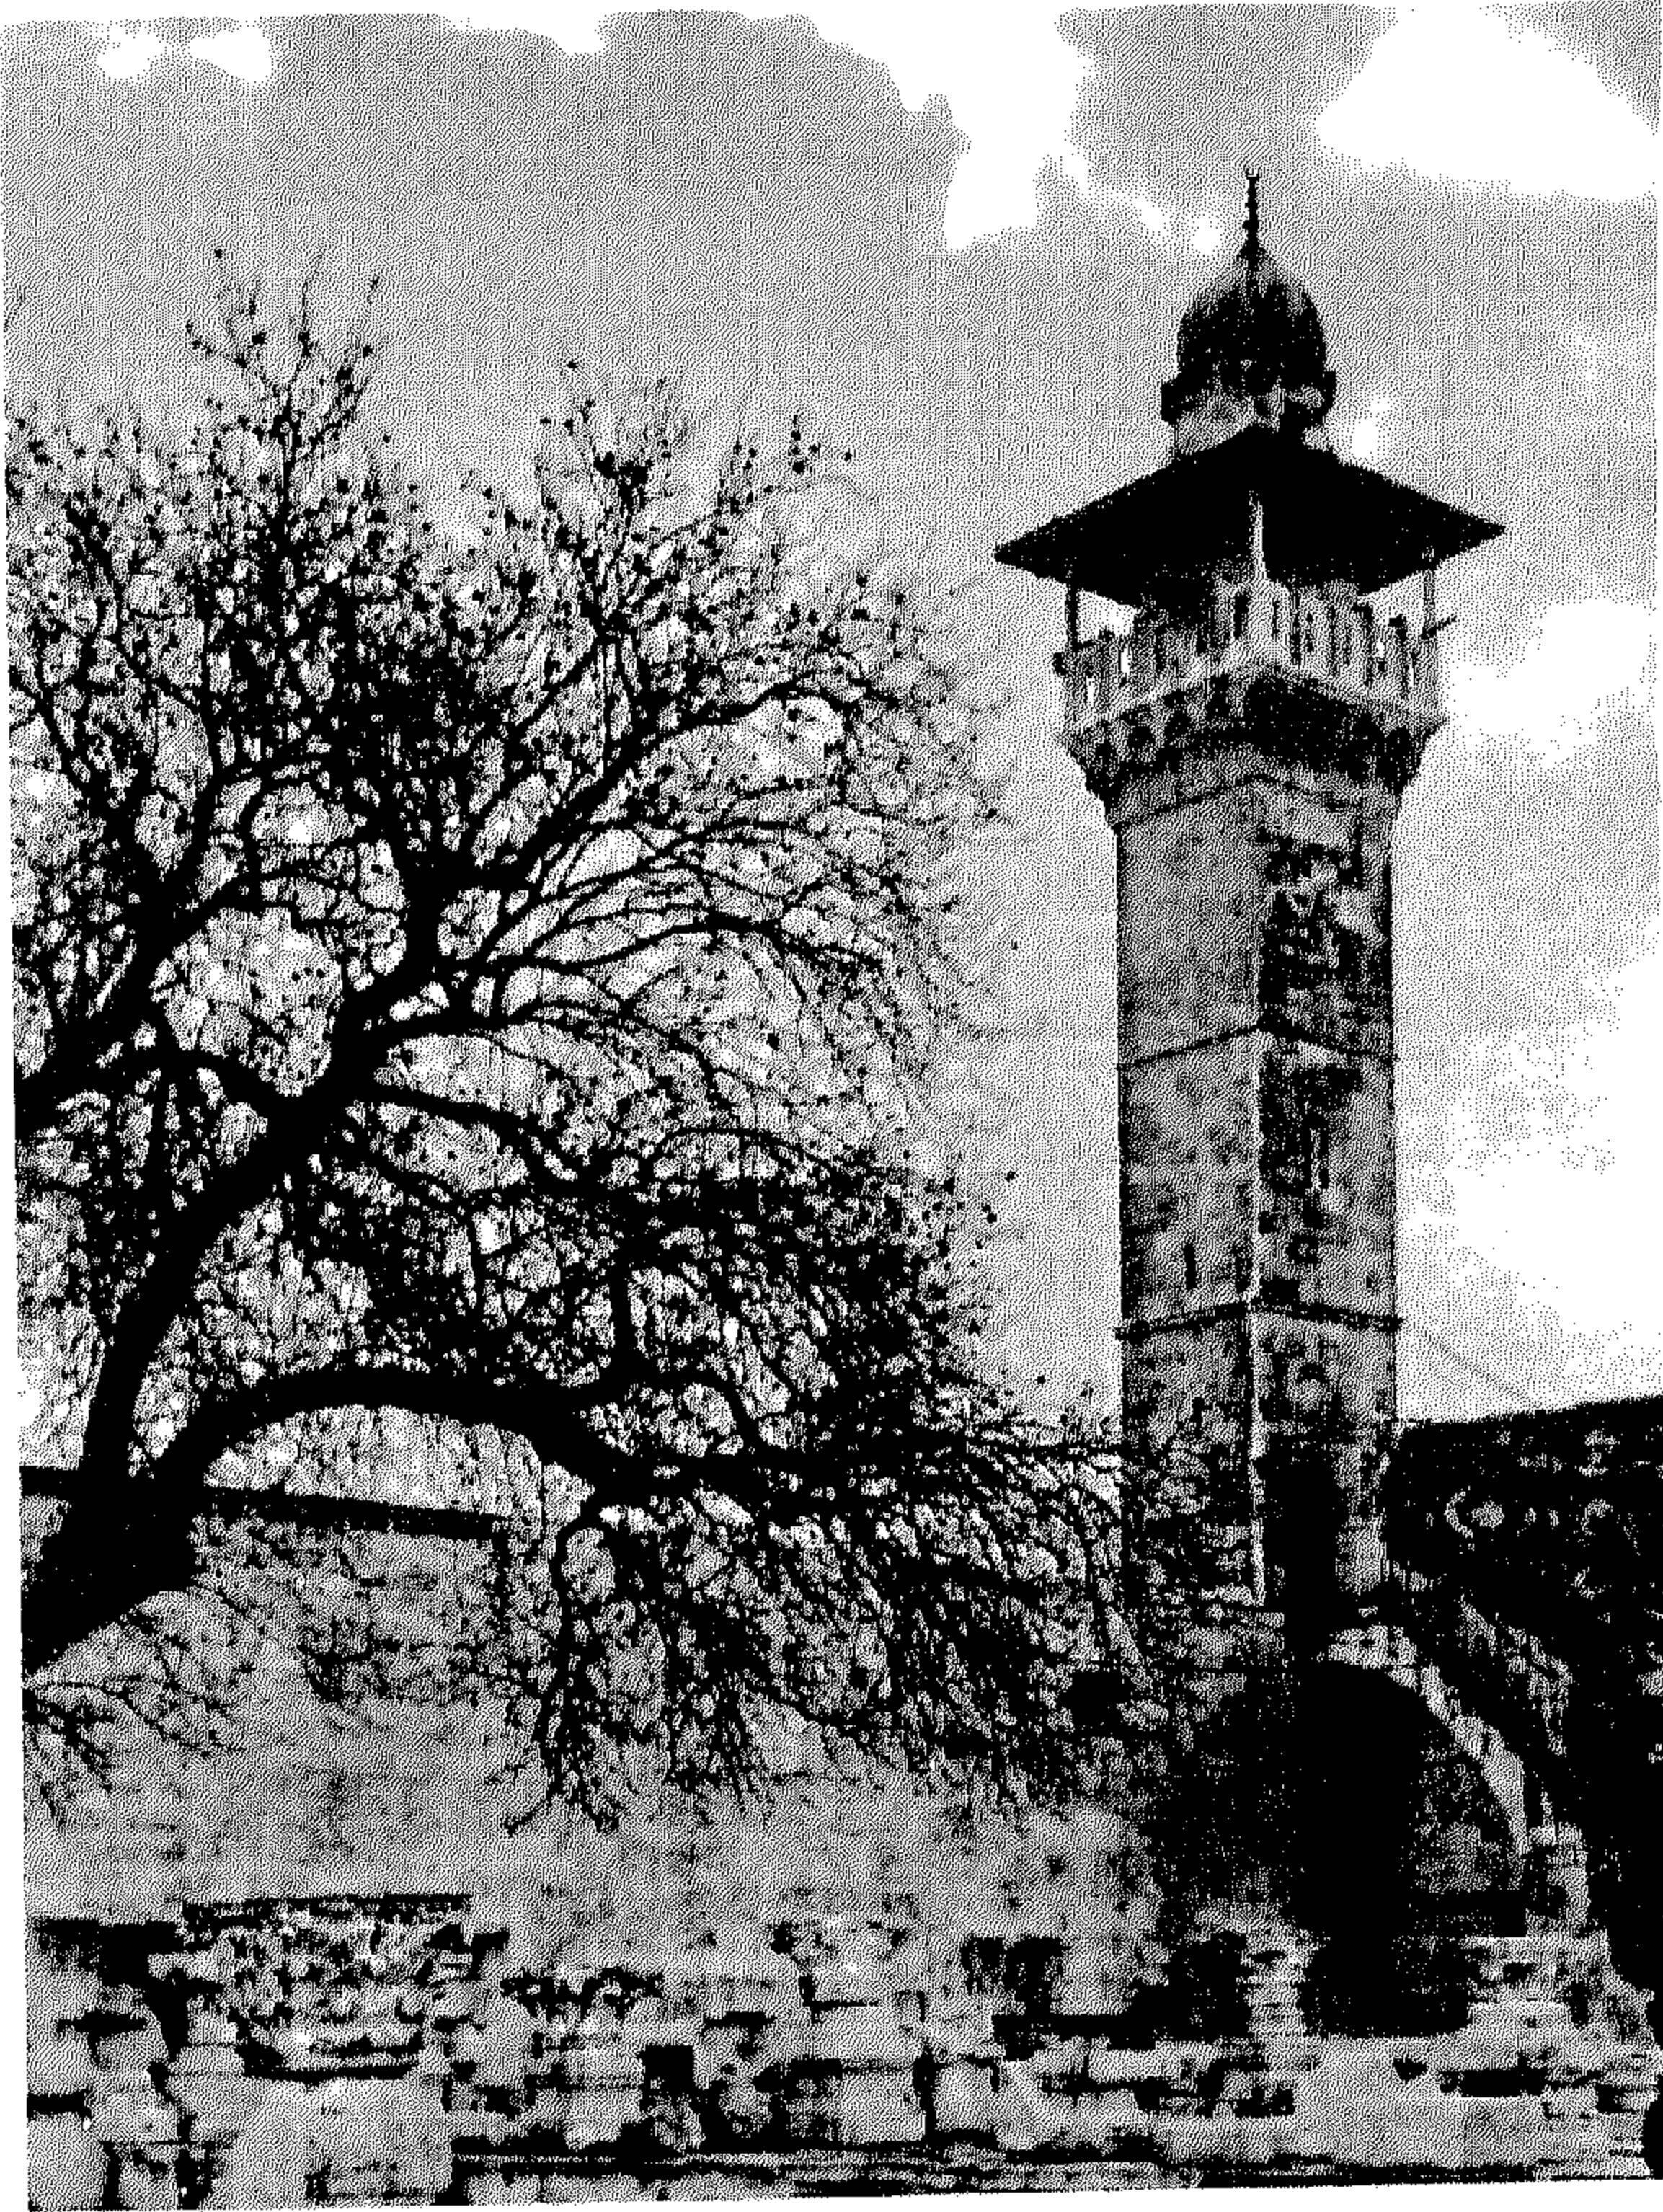
المئذنة الفخرية

مئذنة متعامدة الأضلاع تتكون من ثلاثة طوابق، تقل أبعادها كلما ارتفعت، ويمثل الطابق الأول قاعدة المئذنة، يليها الطابق الثاني وقد فتحت به نافذة توأمية، أما الطابق الثالث فينتهي بحطتين من المقرنصات الحجرية تحمل شرفة المؤذن، أما قمة المئذنة فتتخذ شكل قبة صغيرة تشبه قمم المآذن المملوكية.

تقع في الزاوية الجنوبية الغربية للحرم القدسي، أنشأها القاضي شرف الدين عبد الرحمن بن الصاحب الوزير فخر الدين الخليلي في عام ٦٧٧هـ / ١٢٧٨م، وهي

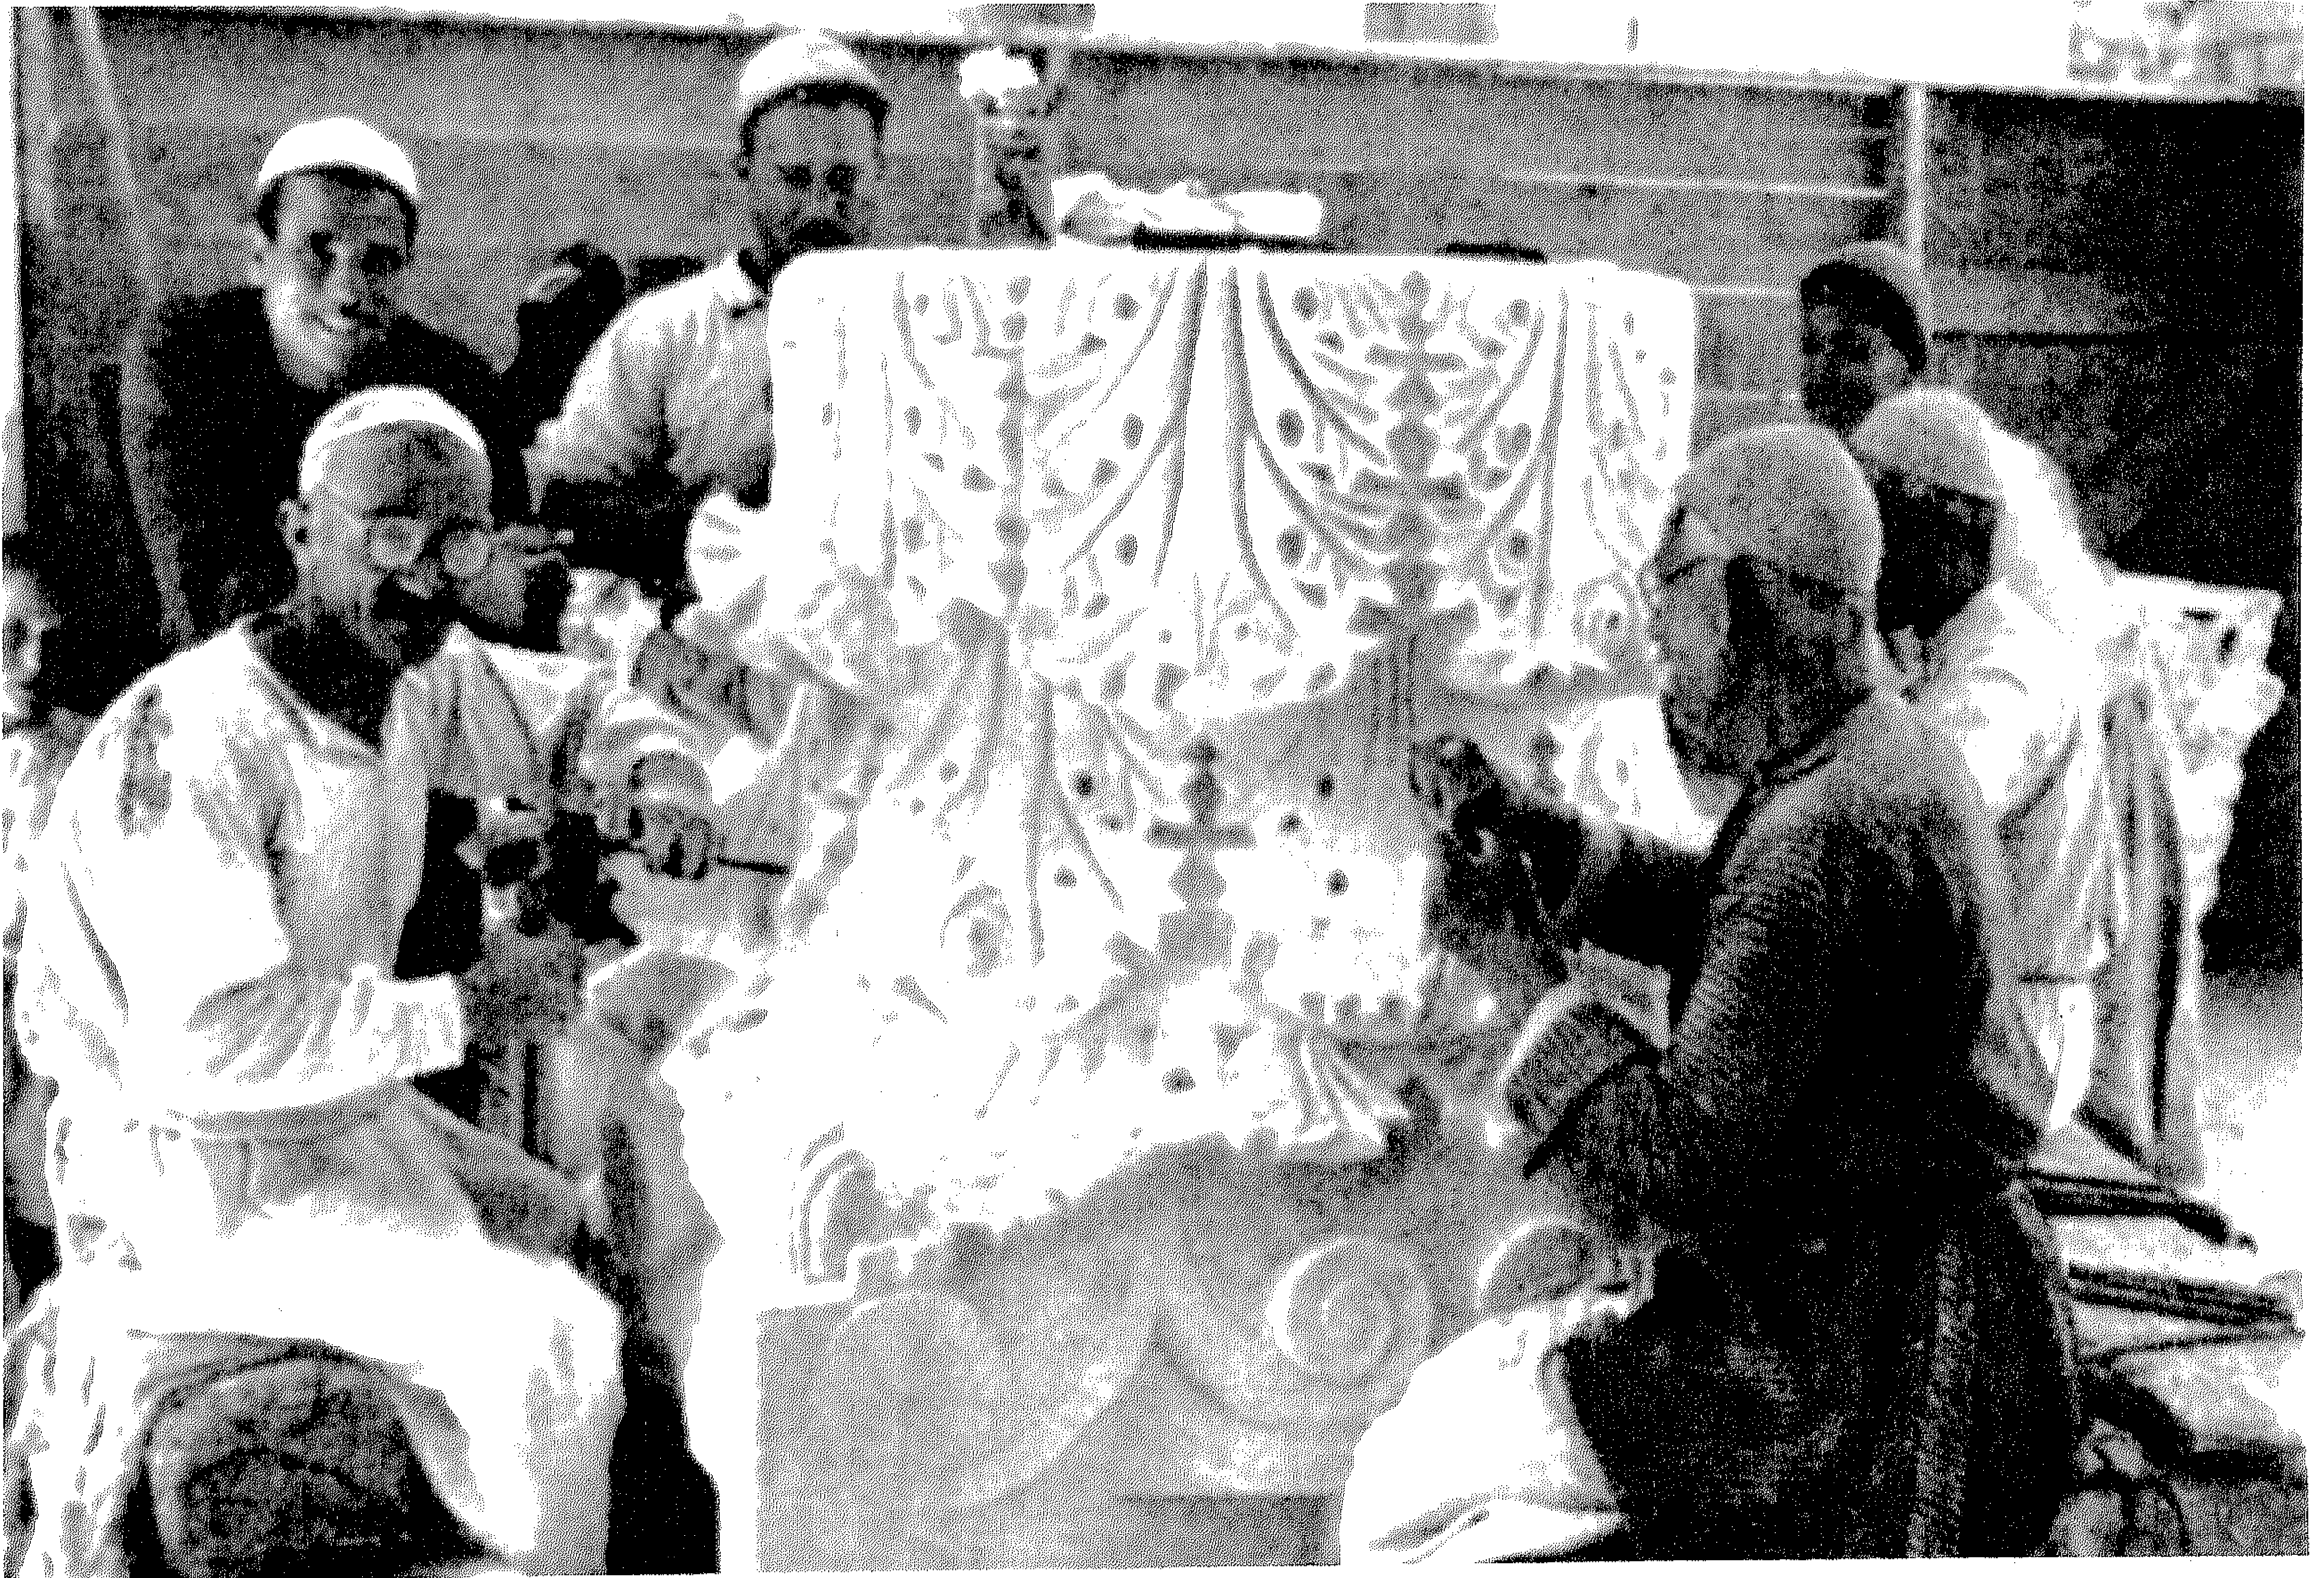
التحاثون العرب ينحتون أحد تيجان الأعمدة الجديدة في المسجد الأقصى المبارك

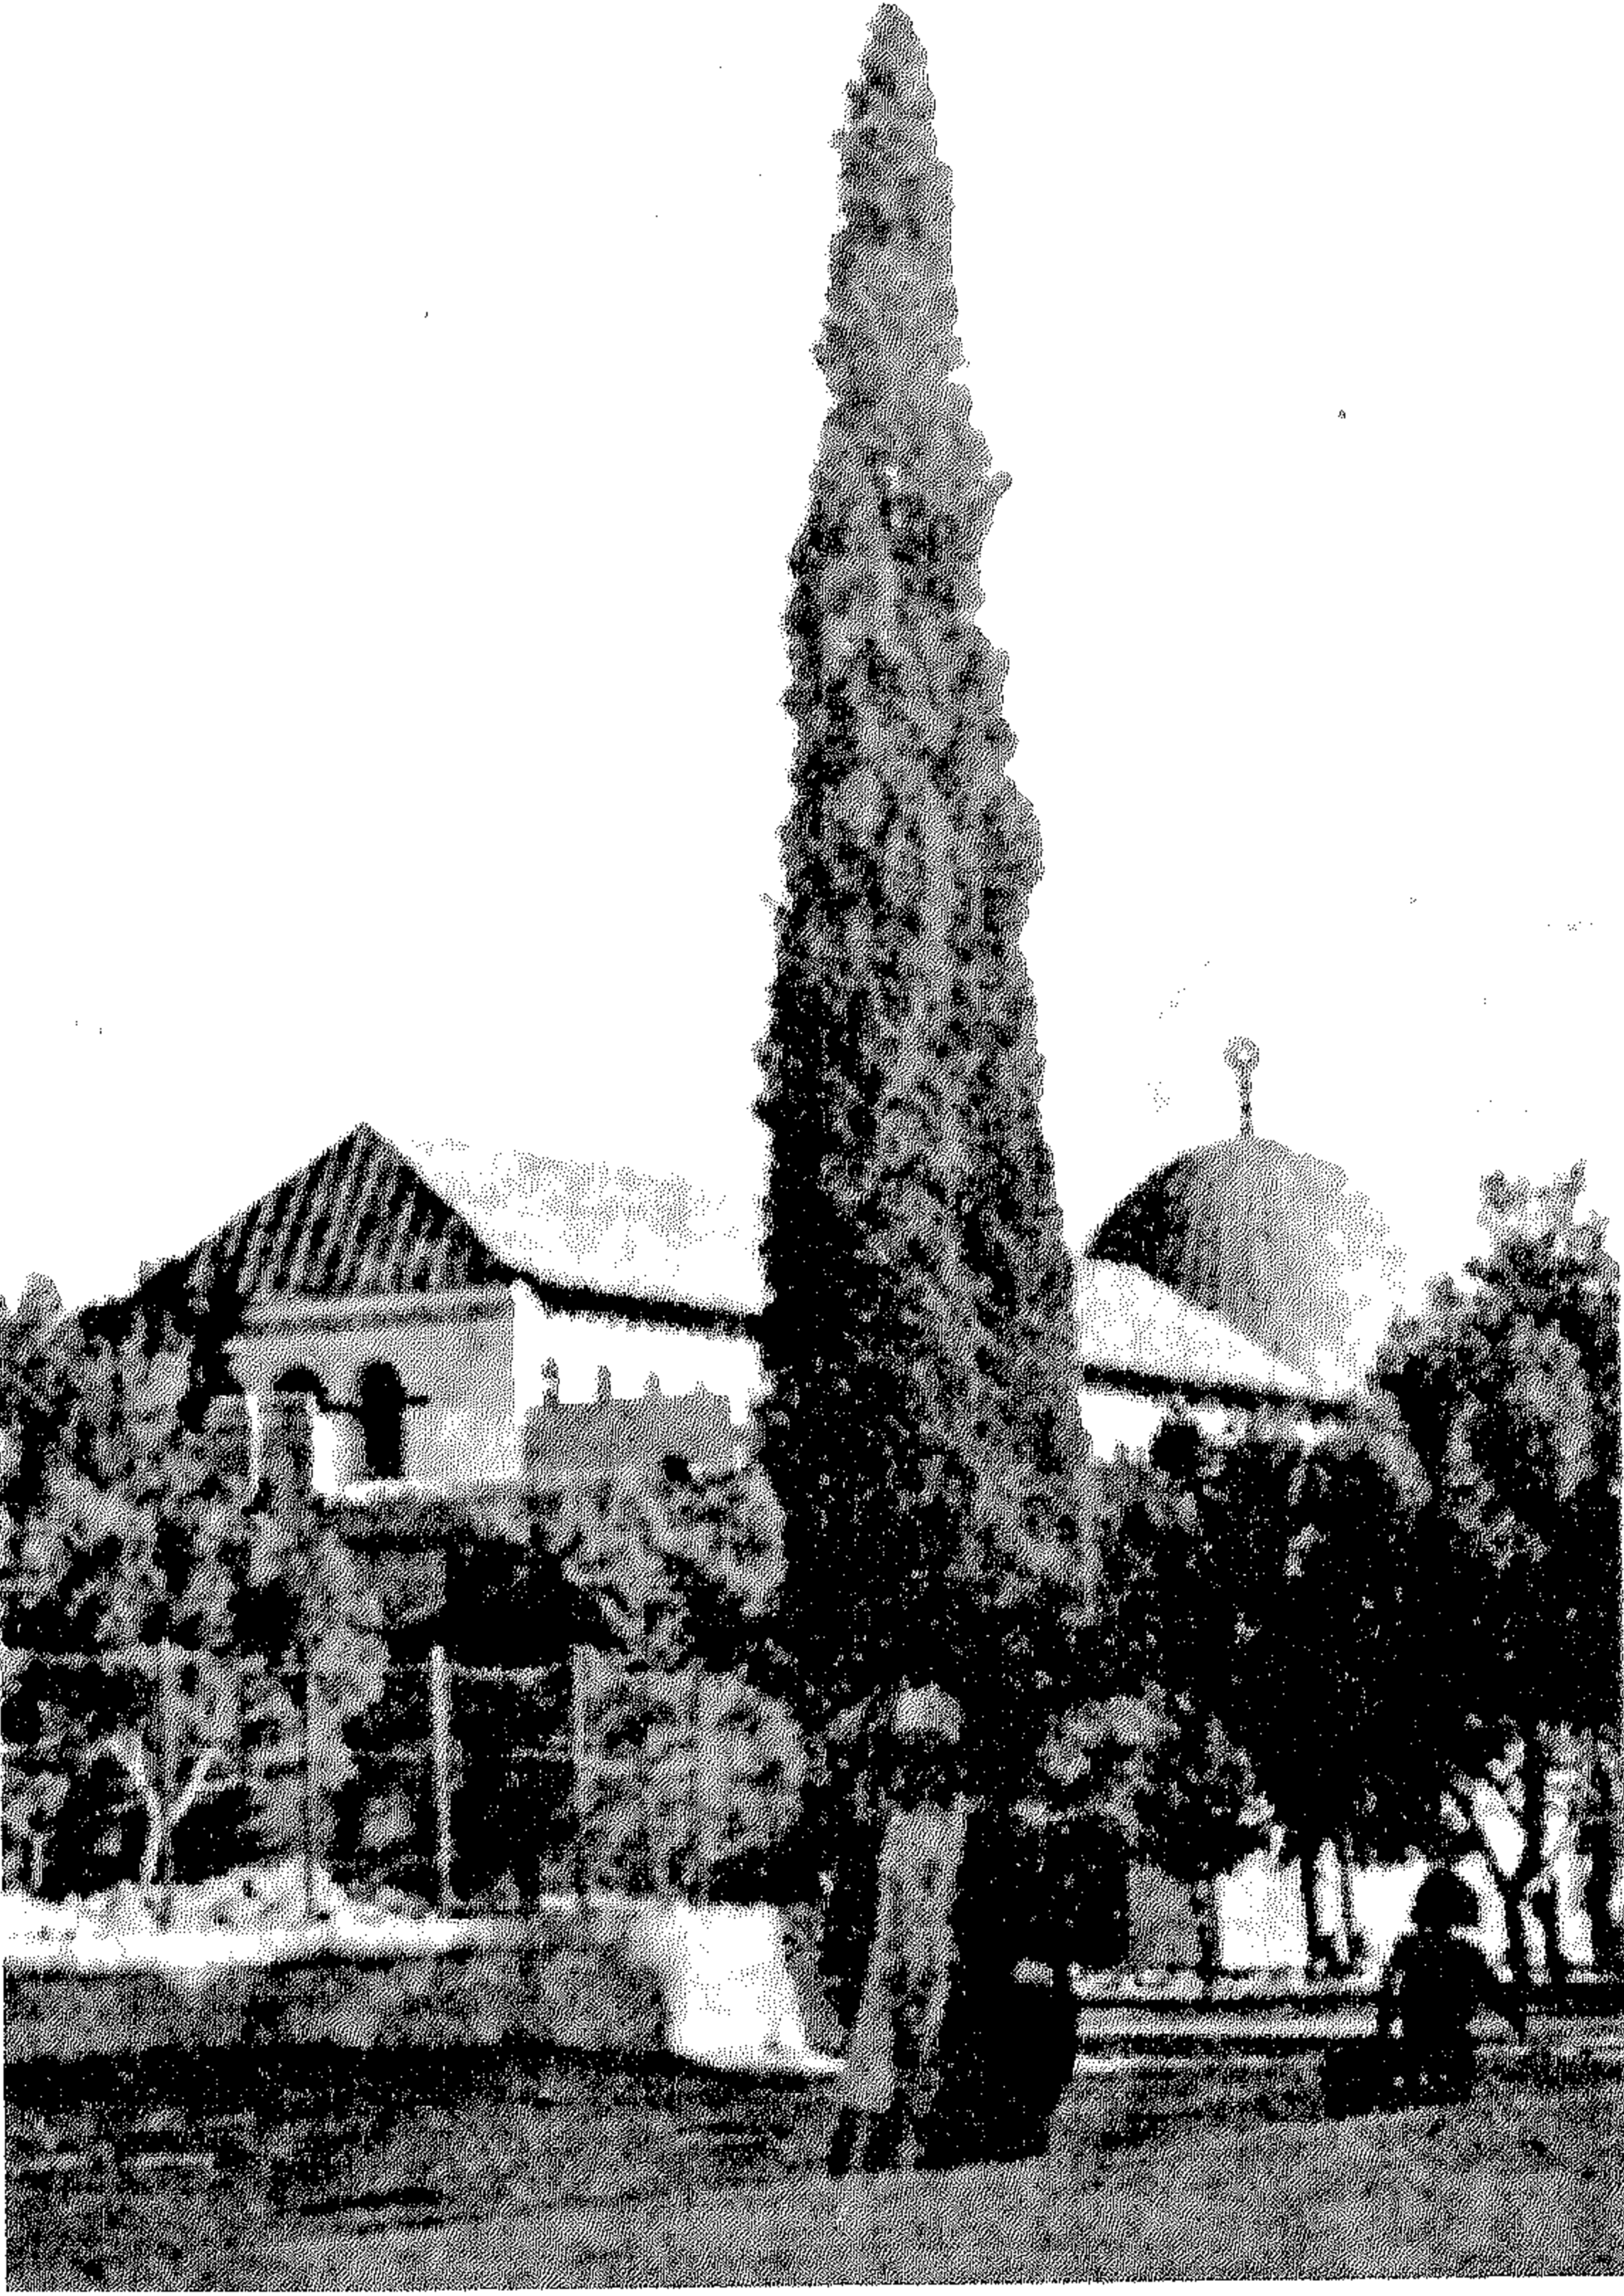
منظر خارجي للرواق الأوسط والقبة بعد إصلاحهما وتجديدهما

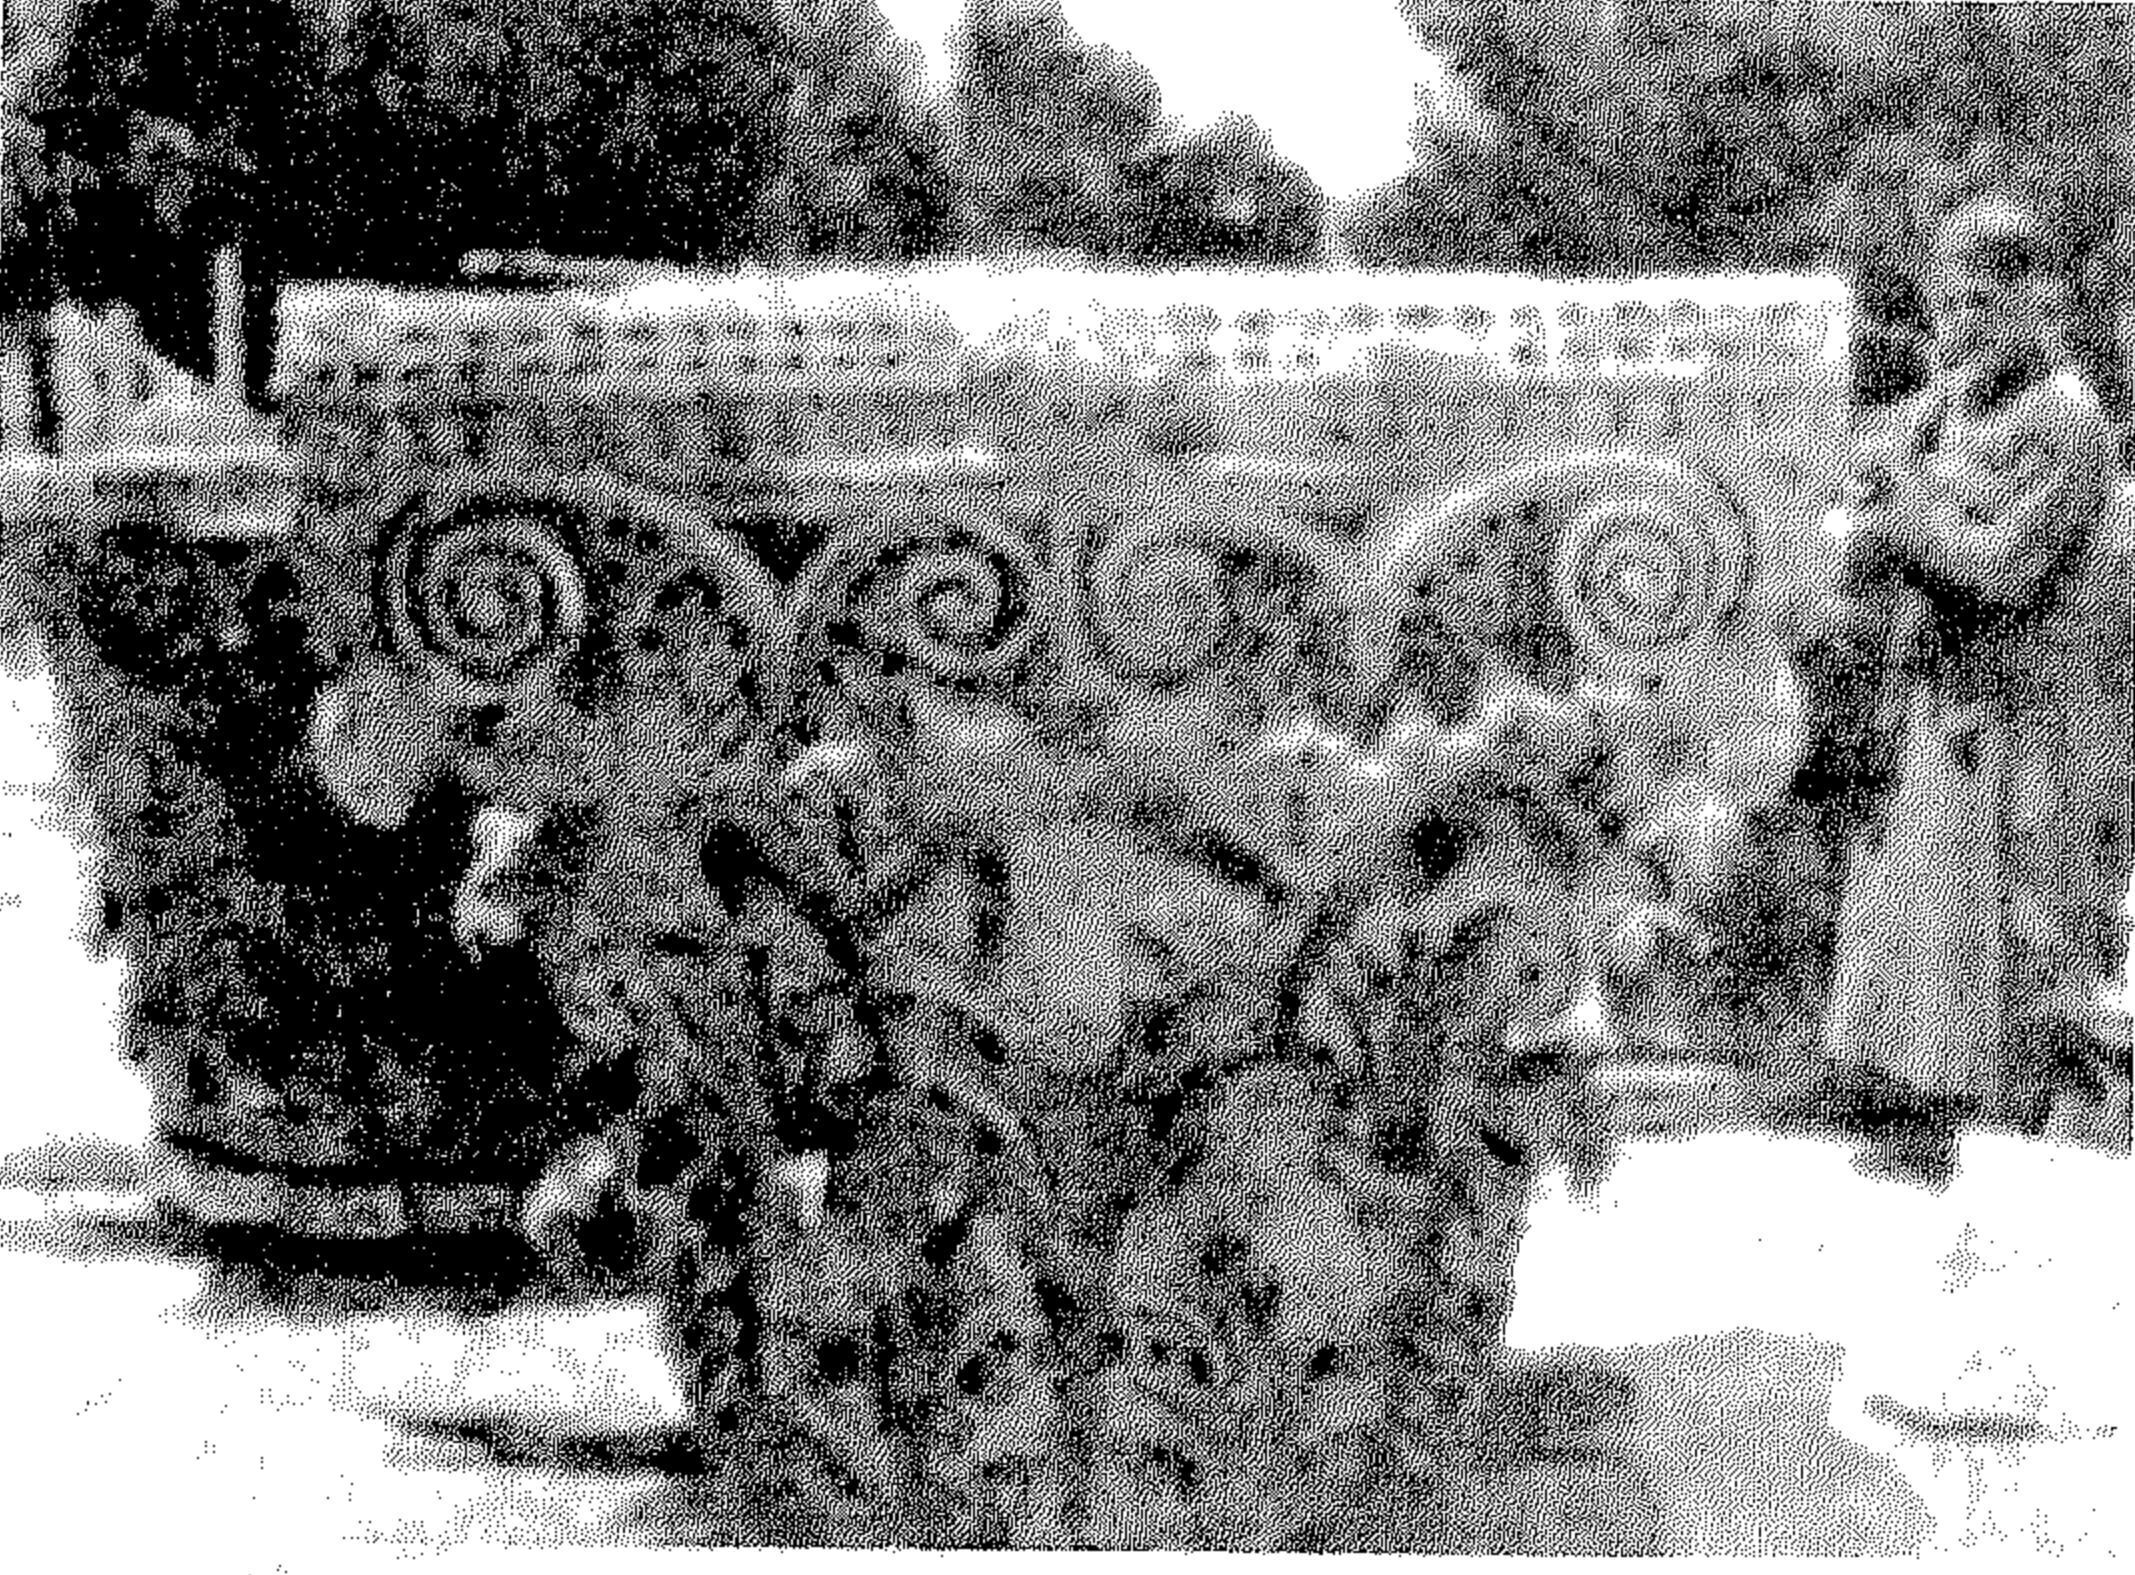
أحد تيجان الأعمدة الرخامية الجديدة
